القاهرة التاريخية
HISTORIC CAIRO

منزل الست وسيلي

دراسات الوضع الراهن وفلسفة الحفاظ والترميم المعماري

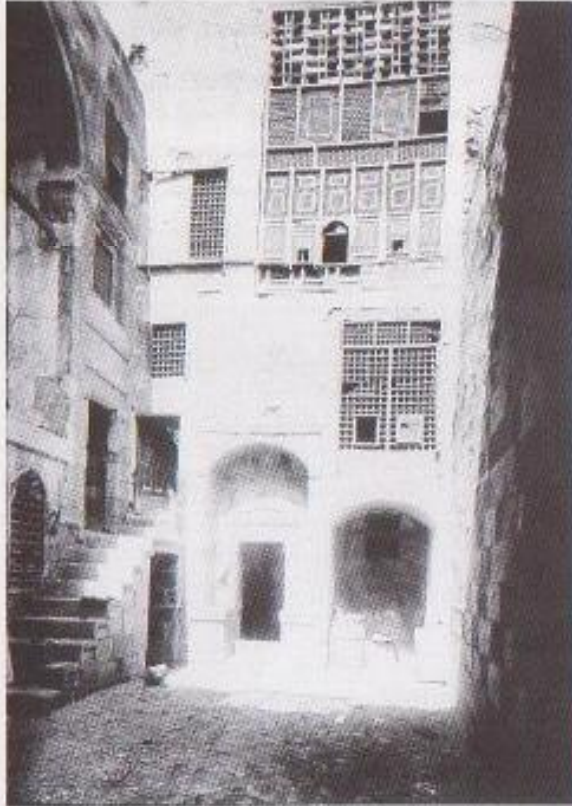
الواجهة الشمالية الغربية للفناء

تغطي فتحات الإضاءة والتهوية الخاصة بقاعات المنزل العلوية بالواجهة الشمالية المطلة على الفناء وكانت أكبر هذه الفتحات أعلاها حيث غطاها المعماري بمشربية خشبية غاية في الروعة تتكون من أربعة مستويات أفقية أبدع المعمار في تعشيقها بطرق مختلفة أما باقي الفتحات الثلاث فهم أقل من حيث المساحة فقد غطيت بمصبغات خشبية.

يوجد في الركن الشمالي منها دخلة معقودة بعقد موثور وبها فتحة صهريج لمد أهل المنزل بالماء اللازم ويوجد رابط خشبي يعمل كرافعة لحمل الماء من البئر. ويوجد في منتصف هذه الواجهة وإلى جوار دخلة البئر دخلة معقودة بعقد موثور، يصدر هذه الدخلة فتحة باب وعلى جانبي حجر المدخل (مكسلتان) مربعتان، المدخل محاط بجفت لأب ذو ميمعات سداسية، وقد تفتن المعماري في

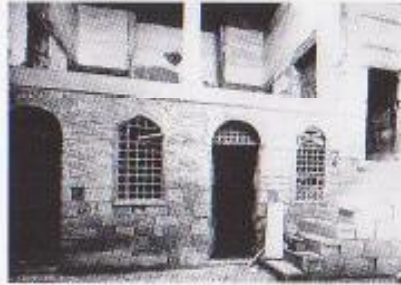
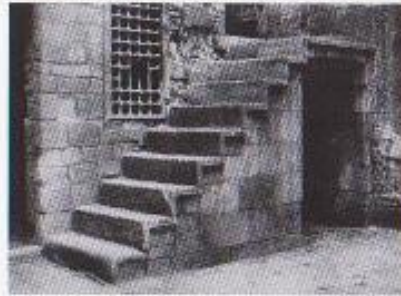
السلم الصاعد المؤدى إلى المقعد

والمستوى الثانى للمقعد عبارة عن واجهة مكونة من عقدتين على شكل حدوة الفرس محمولين فى الوسط على عامود رخامى ويحيط

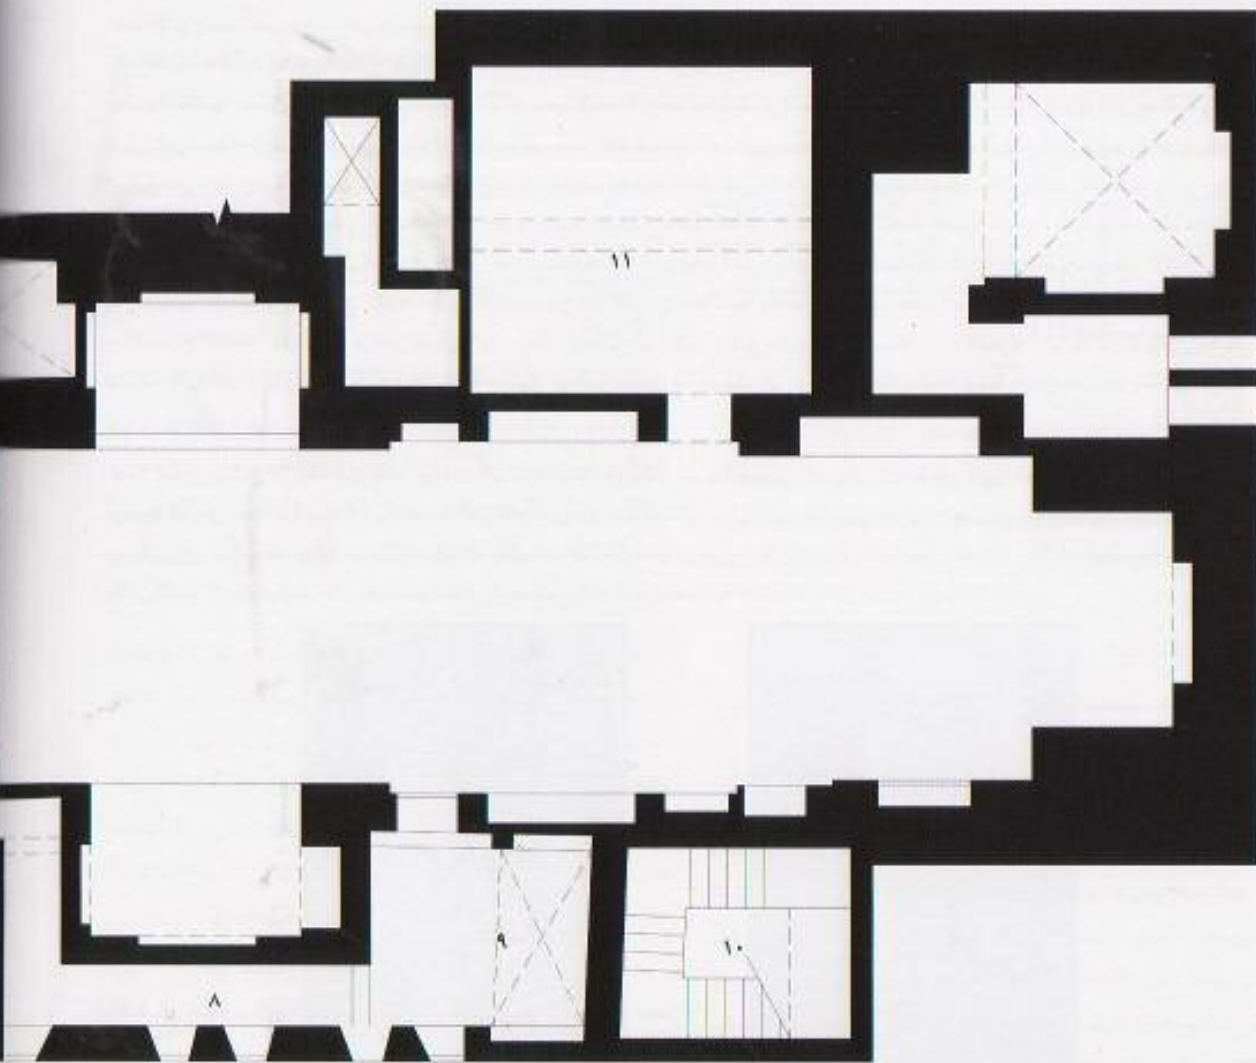
١. السلم الصاعد المؤدي للمقعد
٢. ممر مؤدي لقاعة المغاني والمقعد
٣. المقعد
٤. ممر مؤدي للقاعة الملحقة بالمقعد
٥. القاعة الملحقة بالمقعد
٦. ممر مؤدي للقاعات الداخلية للمنزل
٧. إحدى القاعات المطلة على الفناء
٨. ممر
٩. دركاه
١٠. السلم المؤدي للقاعات الداخلية من باب السر
١١. الممر المؤدي إلى حمام المنزل بالقاعة العلوية

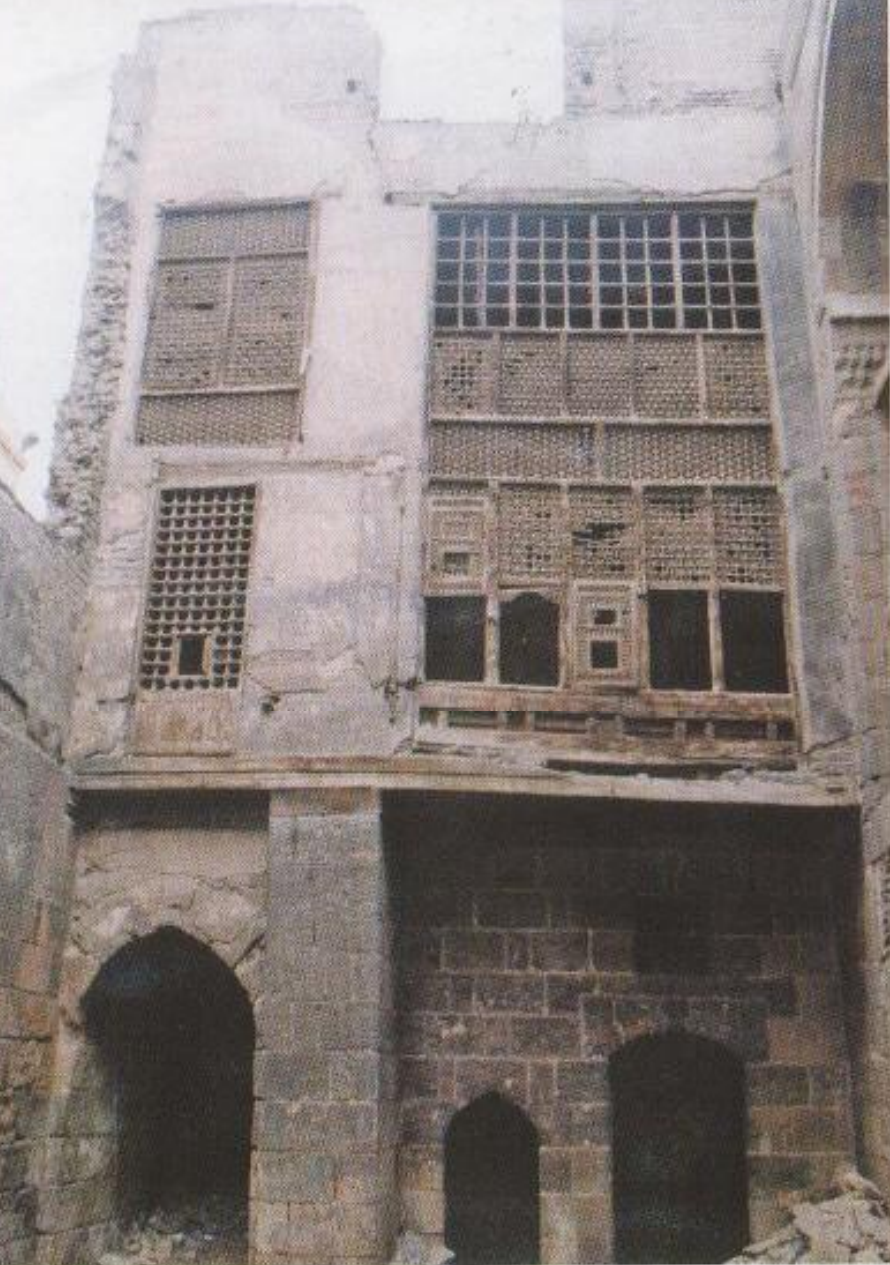
حالة المقعد والمصحن قبل بدء الترميم

يعانى المبنى من العديد من المشكلات، فبالنسبة للموقع العام فالمدخل الرئيسى شبه مدفون تحت منسوب الحارة ويكاد يصعب الدخول من خلاله علاوة على الردميات الموجودة بالداخل وبالمبنى العديد من المشكلات الانشائية والتي نتجت عن البناء الحديث السكنى الملاصق لحائط المقعد الجنوبى والذي أدى لهبوط وتكريش الحائط كما انعكس ذلك على الحائط الحامل للحائط الشرقى للمقعد بالدور الأرضى والذي كان ظاهراً فى الهبوط الشديد الحادث فى العقد الحامل للحائط، وذلك علاوة على تدهور الأسقف الخشبية المتبقية وعموماً فإن المبنى فقد العديد من العناصر الأساسية ويعد الموجود منه لا يزيد عن نصف المبنى الأصلى، فقد افتقد العديد من مشربياته الكبيرة والمتبقى منها متدهور وفى حالة رثة وذلك علاوة على افتقاده لعناصر الربط الرأسية والأفقية بين جناحيه الشمالى والجنوبى ولعلنا من خلال الدراسة المعمارية الأكثرى سنقوم بتحليل لقهم العناصر المقنودة من خلال قراءة العناصر الظاهرة بالموقع.

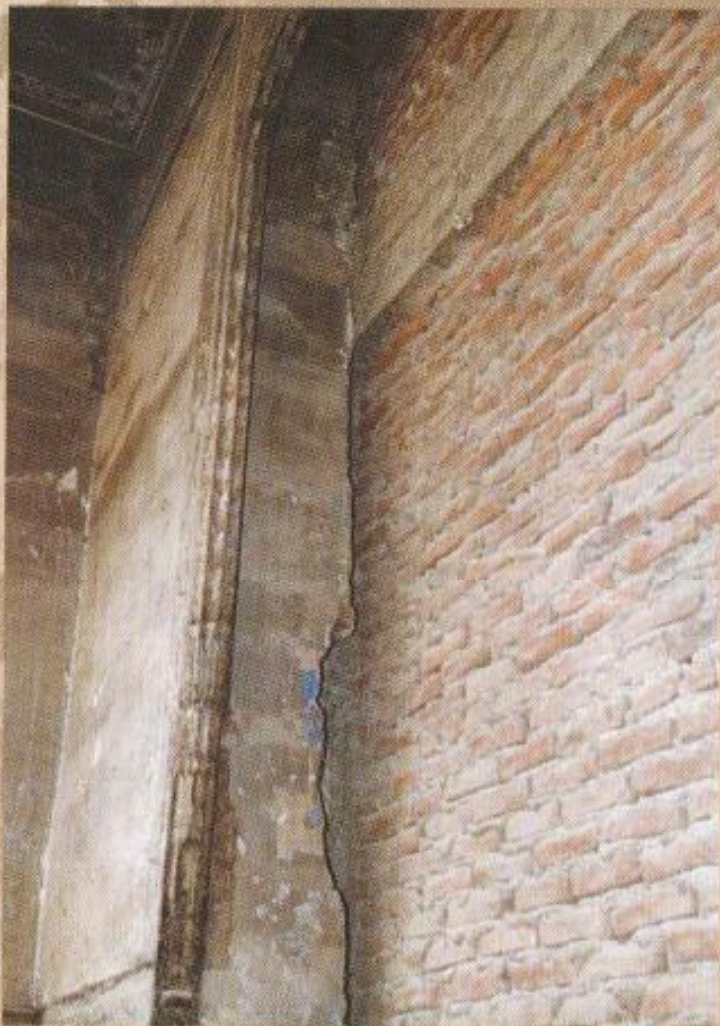
العمود الحديدى الخرسانى والذي أثر بالسلب على المبنى وأدى إلى هبوطه

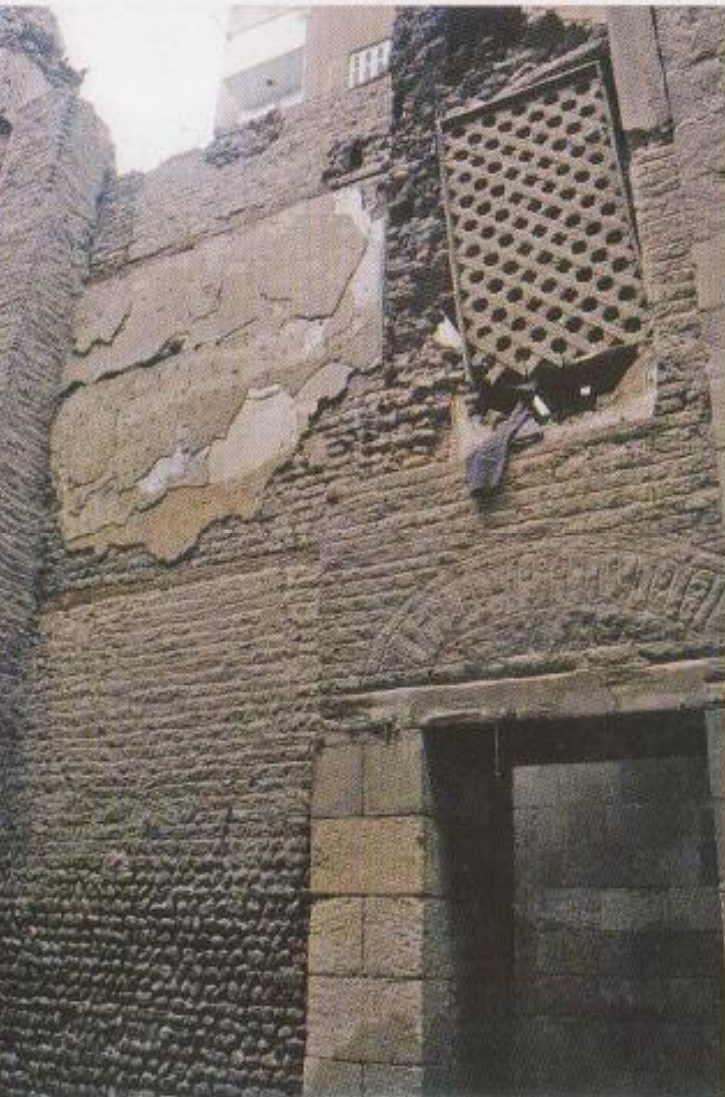
فقدان بعض العناصر المعمارية الأساسية بالمنزل

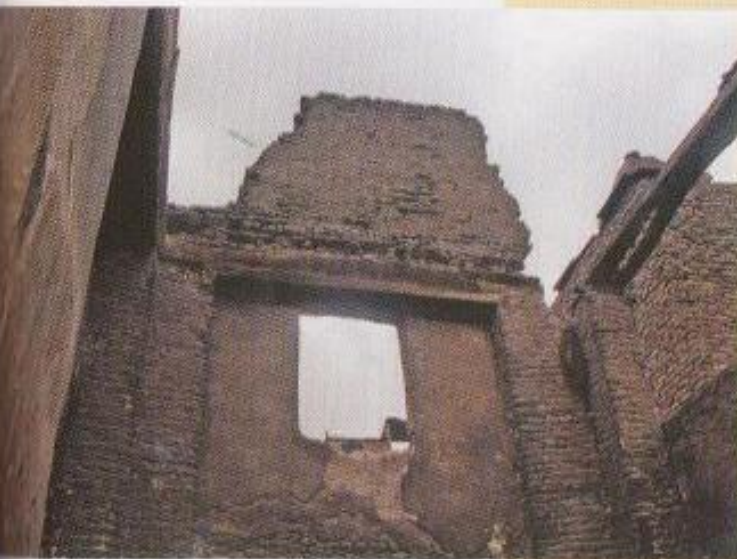
سوء حالة الحوائط إنشائياً قبل الترميم

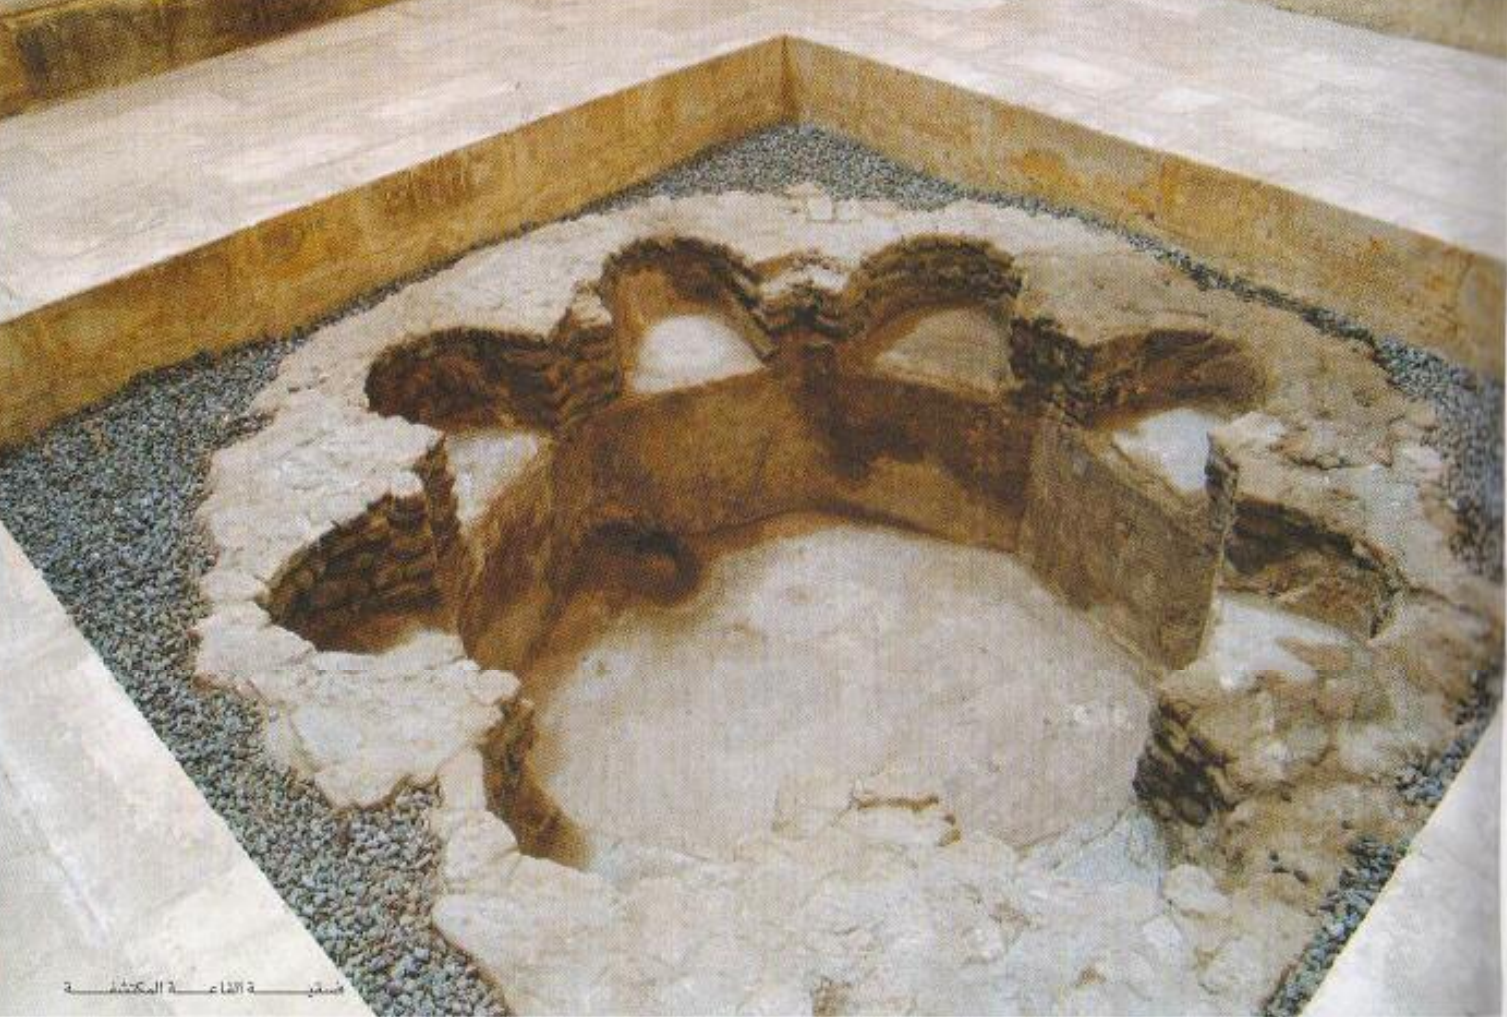
فسقية الدارسة المكتشفة

فسقية المنيرة الرئيسية

تم الكشف عنها تحت الردميات الكبيرة بالبيت والتي تتوسط فراغ المنيرة الرئيسية وسط الدارسة ولم يتم الكشف عن أي آثار للفسيفساء أو الرخام الذي يكسوها ولكن تم الكشف عن شبكة الصرف والتغذية للمياه الخاصة بها وتوثيقها .

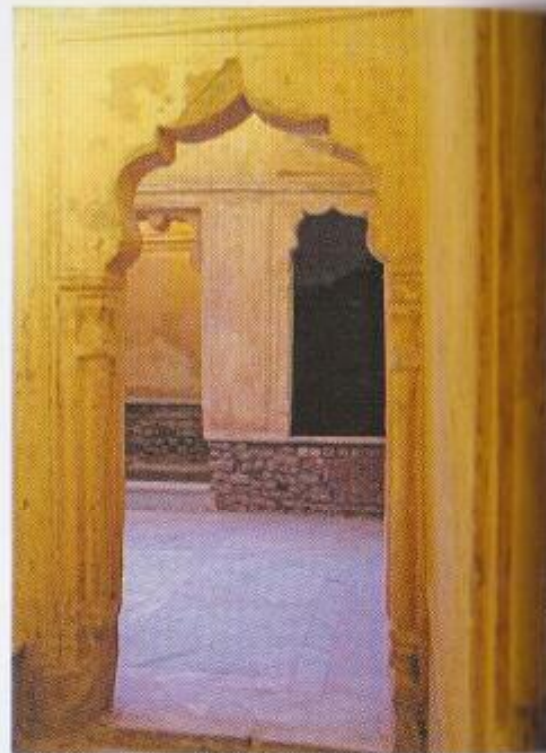
الحمام العلوي

بعد عمل سلالم مؤقتة للصعود للجناح الجنوبي تم الكشف عن فراغات الحمام بالدور الأول وكذلك كافة عناصره من توصيلات مياه والخزان الرئيسي المرتفع والذي يمد الحمام بالمياه عن طريق فرق المنسوب فيتم توزيع المياه عبر مواسير فخار لكل الحمام ، كما تم الكشف أيضاً عن مغطس صغير بالحمام لخدمة أصحاب البيت .

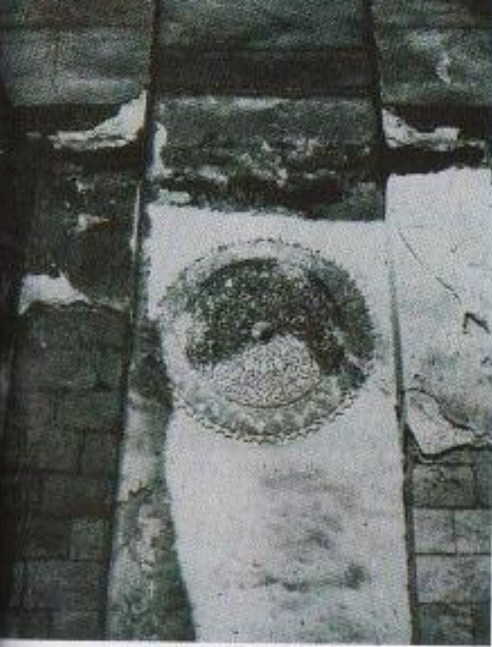
شكل ١ واجهة الإيوان الشرقي الكبير

١- الكتفان اللذان تركز عليهما أرضية القاعة العليا في الإيوان الغربي أقل ارتفاعاً عن مثيليهما في الإيوان الشرقي. ففي الإيوان الغربي ينتهي ارتفاع الكتفين بمكان آثار أرضية القاعة العليا (شكل رقم ١) بينما يستمران في الإيوان الشرقي بفرق عدة أمتار عن الإيوان الغربي (شكل رقم ٢) و ينتهي بسروال في أقصى الجنوب الشرقي من السدلة الخلفية. ولا يمكن القول بأنهم أكتاف جديدة أنشأهم اللجنة لأن اللجنة كانت ترمم ما تجده ولا تستحدث ما لم يكن موجوداً إذا فاللجنة قطعاً وجدت هذه الأكتاف بهذا الارتفاع. و فعلاً في إحدى صور لزين (شكل رقم ٢) نجد أن أحد الأكتاف موجود ومستمر فاللجنة رمت الجزء السفلي منه فقط أما العلوي فقد تهدم في ما بعد السبعينات (حيث التقطت هذه الصورة).

٢- آثار تغلل البراطيم الخشبية التي تحمل الطابق فوق الإيوان موجودة و واضحة في واجهة الإيوان الغربي و لكن ليس لها أي اثر في واجهة الإيوان الشرقي (شكل ٢.١).

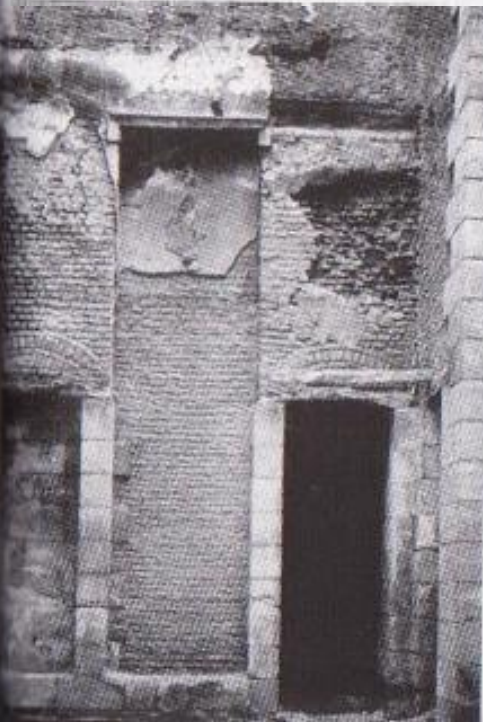
شكل ٢ واجهة الإيوان الغربي الصغير

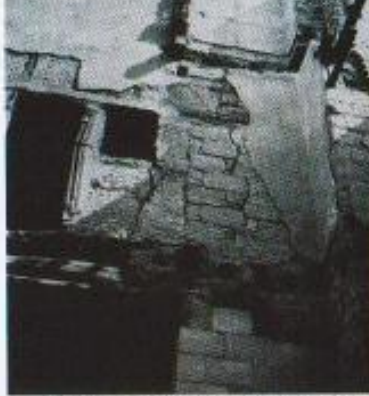
شكل ٢ الجزء العلوي من الحائط الشمالي للإيوان الشرقي قبل انهياره

- كانت الواجهة الشمالية تحمل بعض آثار لبراطيم هذا السقف قبل أن تنهار

(شكل رقم ٣)

مساحة الإيوان و إنما يتوقف عند أول السدلة الخلفية، فكما يلاحظ، في (شكل رقم ٣) يوجد في أول السدلة الخلفية آثار مكان برطوم من لبراطيم سقف الإيوان و لكن (شكل رقم ١٠) يوضح أن باقي حوائط السدلة الخلفية وخاصة الشمالي لا يحمل أثراً لبراطيم السقف وخصوصاً الحائط الشرقي (شكل رقم ٢) وهو حائط أثري، من هنا استنتجنا أن السقف يتوقف عند أول السدلة الخلفية.

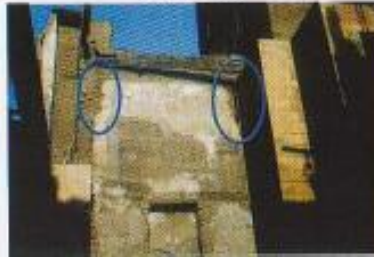
شكل ٤ مكان السروال الخشبي وهي الناحية المقابلة له يوجد آثاره على البياض الحائطي

٤- السروال الخشبي الموجود فقط في أقصى الجنوب الشرقي من الإيوان الشرقي و لا وجود لشيء من قبيله في الناحية المقابلة له و لا في الإيوان الآخر (شكل رقم ٤).

- يوجد سروال خشبي واحد فقط في أعلى الجنوب الشرقي من هذا الإيوان وفي

الناحية المقابلة نجد آثار على بقايا بياض الحائط لسروال آخر و لا وجود لنسبة

من هذا القبيل في الإيوان المقابل (شكل رقم ٤).

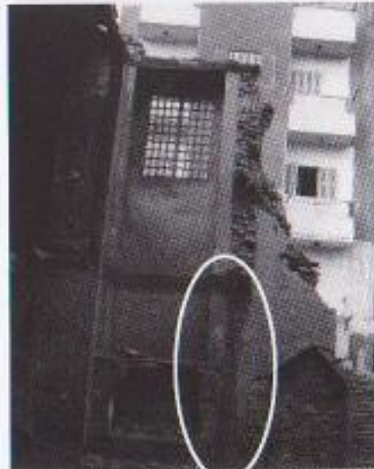
شكل ٥ الحائط الشمالي من القاعة التي كانت تعلو الإيوان الغربي

- يوجد في القاعة التي كانت تعلو هذا الإيوان جزء من حلق خشبي (قد يكون لباب

أو شبلك ١٥) يطل على الدور قاعة في الزاوية الشمالية الشرقية (شكل رقم ٥)

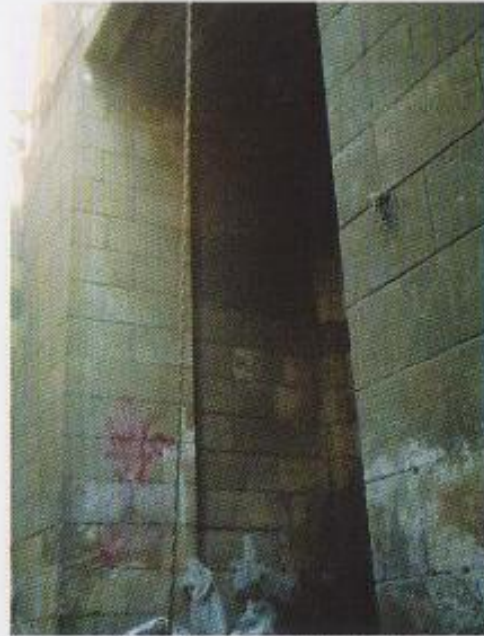
شكل ٧ السدلة الجنوبية للإيوان الشرقي الجزء العلوي منه من الطوب

شكل ٦ السدلة الشمالية للإيوان الشرقي الجزء العلوي منه من الطوب

- السدلتان الشمالية و الجنوبية العموديتان على هذا الإيوان مبنيتان بالحجر و لكن في أعلى حوائطهما الجانبية يوجد أجزاء مبنية من الطوب (أعمال اللجنة في غالب الأمر) (شكل رقم ٦-٧)
- لا وجود للحائط الذي كان يفصل الفراغ أعلى هذا الإيوان وفراغ الدور قاعة.
- لا وجود للكردبين و المعبرة المطلين على الدور قاعة.

وفي بيت الست وسيلة من السهل استنتاج الفراغات التي تسمح بعمل الممارق ومن السهل اتصالها أفقيا و رأسيا بباقي عناصر البيت، وقد نلاحظ أن هذه السدلات المشار إليها الجزء السفلي منها حجر بينما الجزء العلوي أطرافه من الحجر و سدت بالطوب و هي من أعمال ترميم اللجئة، و من الجائز أنها كانت تفتح على الفراغ المجاور لها (شكل رقم ٥-٦).

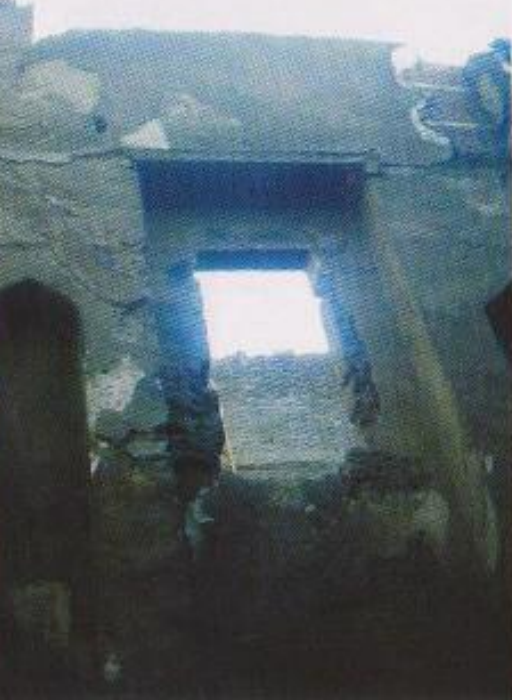
شكل ٨ الحائط الأثري المتبقي من الدور هاعة

- حائطها الجنوبي ينتهي بانتهاء سقف القاعة التي تعلو الإيوان الغربي (شكل رقم ٨)
- حائطها الشمالي شديد التهدم بعد منسوب الدور الأول
- لا يوجد بها سقف و بالتالي لا توجد بها شخصيخة

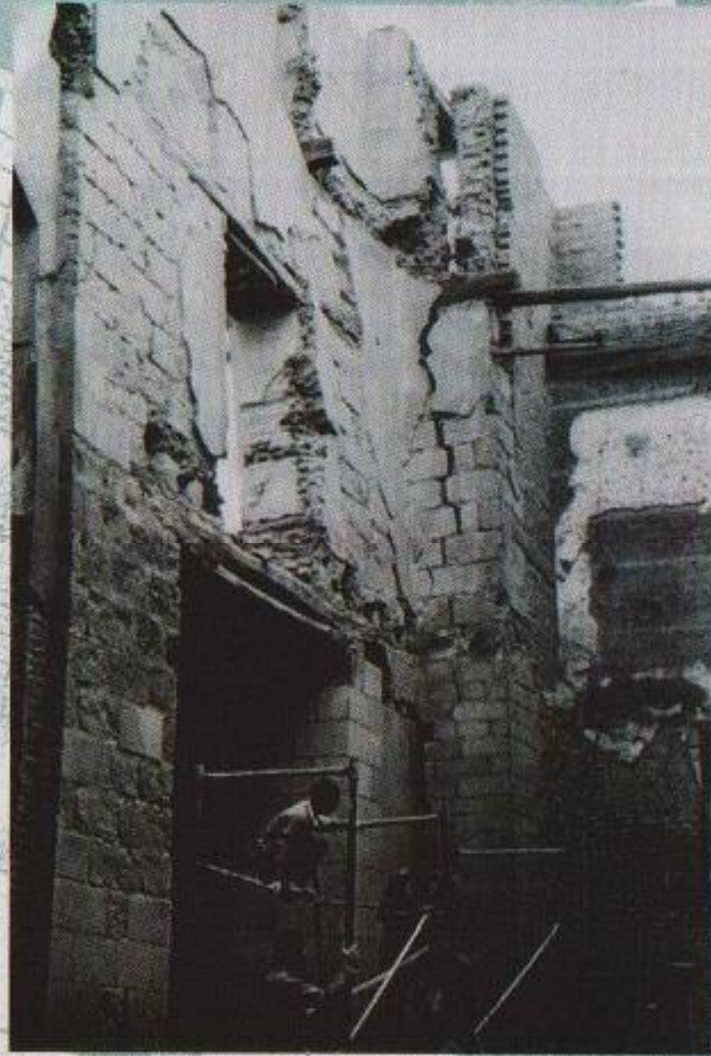
شكل ١٠ صورة قديمة توضح أن الحائط الشمالي للسدلة الخلفية للإيوان الشرقي لم تكن تحمل أثراً لركوب سقف منسوب سقف الإيوان

● هل هذا يعني أن البرطوم الخشبي يحدد مكان سقف غرفة في أعلى الإيوان الشرقي أيضاً؟ في هذه الحالة يكون سقف القاعة أعلى الإيوان الغربي أعلى من سقف هذه القاعة (لا عجب في ذلك حيث أن كل فراغ منفصل تماماً عن الآخر وكذلك عن القاعة السفلية). ولكن كيف يمكن تهوية هذا الفراغ المحاط بحوائط من جميع الجهات؟

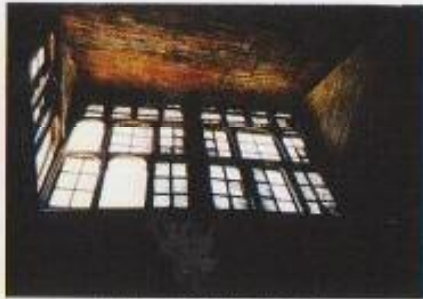
شكل ١٨ أحد الملاقف من الداخل
تعلق عليه ضلف زجاجية (بيت السناري)

الفتحات مغطاة بشبكة مصبغات خشبية (الشكل رقم ١٥) أو مفتوحة حتى سقف الملقف (الشكل رقم ١٤) وتغطي الملقف تكون خفيفة في إنشائها، غالبا من الخشب المغطى بالبياض من الناحيتين (شكل رقم ١٤ إلى ١٩) وتكون مائلة بزاوية (شكل رقم ١٦-١٧). يمكن عادة غلق الجزء الراسي بضلف زجاجية في الشتاء من الداخل (شكل رقم ١٨). وقد يكون أيضا مغطى بحجاب خشبي من الخارج (شكل ١٩).

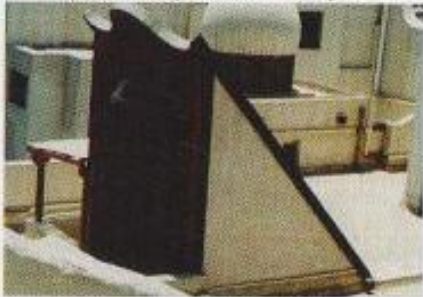
شكل ١٩ أحد الملاقف من الخارج (بيت المسيحي)

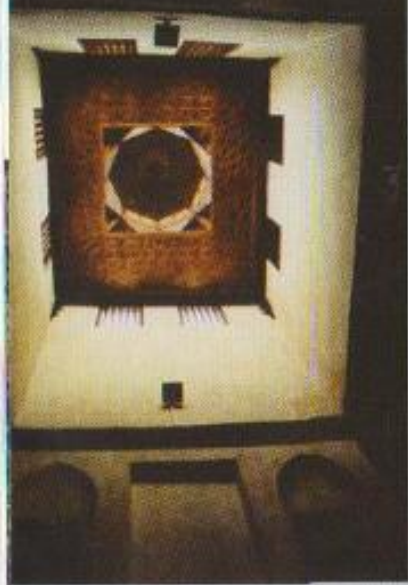
شكل ٢٠ سقف الشخصيشخة من الداخل
(بيت المحيمي)

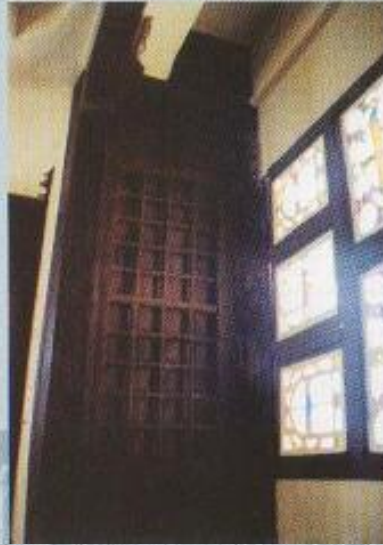
شكل ١٥ أحد الملاقف نجد به مصبغات خشبية وتم
سدها من الخارج (بيت السحيمي)

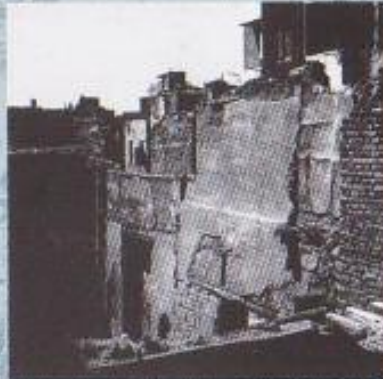
شكل ٢١ الحائط الشمالي للدورقاعة قبل انهياره
(بيت الست وسيلة)

وقد رأينا إمكانية وجود مثل هذه الفتحات في حائطين فقط من الدورقاعة و هما الشرقي و الغربي (لا وجود لهما الآن و سوف يتم إنشاؤهما) أما الحائط الثالث الجنوبي فهو موجود إلى مستوى السقف المقترح ولا يوجد به فتحات فرأينا عدم المساس به. و أما الحائط الرابع الشمالي فهو جزئيا منهار و لكن توجد صورة قديمة له قبل انهياره و يلاحظ فيها أن هذا الحائط

أيضا كان بلا فتحات علوية (الشكل رقم ٢١) فرأينا إنشاءه كما كان بلا فتحات علوية. و يوجد أمثلة كثيرة مماثلة في القاعات القاهرية.

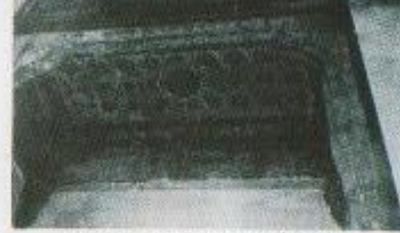
شكل ٢٢ أحد المغاني بقاعة محب الدين

ويوجد أمثلة كثيرة في القاعات القاهرية: انظر اللوحات المرفقة (شكل ٢٢ - ٢٥). وتستنتج من هذه الأمثلة أنه كان يستغل الجزء الأعلى من السدلات الجانبية لإيوانات القاعة لعمل الممارق حيث كانت القاعة يارتفع عدة أدوار فكانت سدلة الإيوان من أعلى تتصل أفقيا بالدور العلوي إما عن طريق عمل بلاطة لها على هذا المنسوب و تغلق الواجهة المطلة على القاعة بالخرط الخشبي وإما عن طريق شباك من الخرط يطل من الدور العلوي على القاعة.

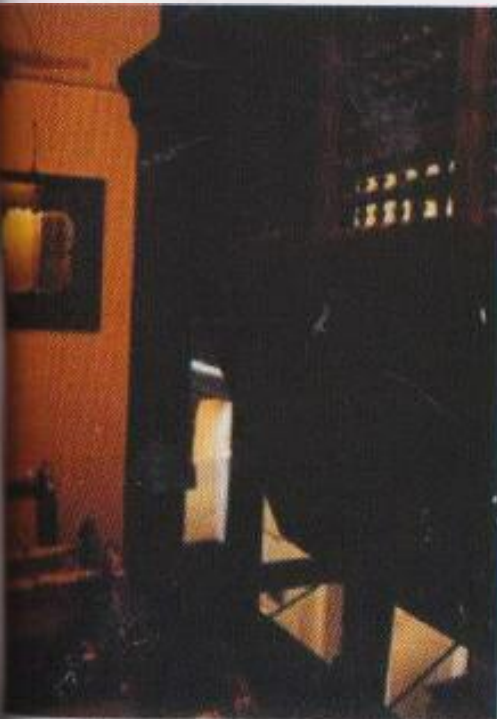
شكل ٢٥ أحد المغاني ببيت أمينة بنت سالم

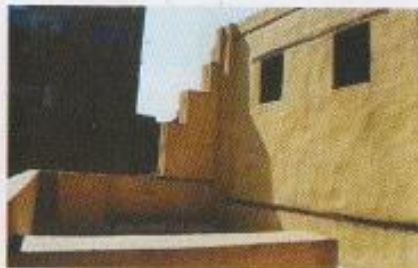
(٣) سقف الإيوان الشرقي لا يغطي منطقة
شكل ٢٧ منظور لبيت الهراوي يوضح بقايا البناء
فوق القاعة

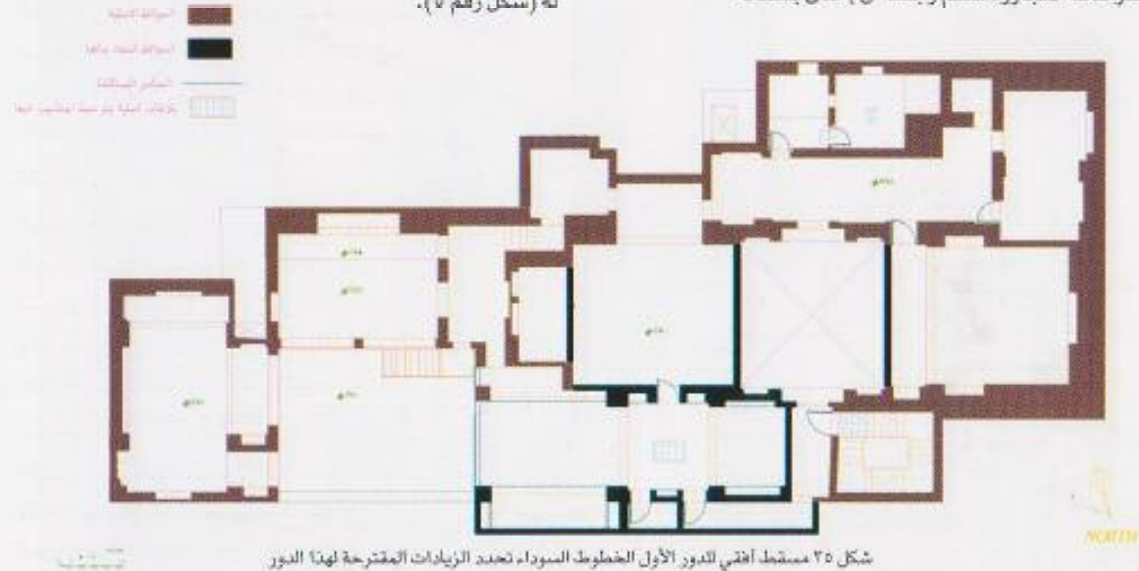
شكل ٣٥ مسقط أفقي للدور الأول المخطط المسوداء لتحديد التزيينات المقترحة لهذا الدور

توجد في نفس مستوى الغرفة المجاورة للسلم بالدور الأول (شكل رقم ٣٥). فلماذا لا يفتح باب من هذه الغرفة على تلك البسطة وبهذا يصبح الاتصال بين الدور الأرضي والأول موجوداً على مستوى الخصوصية المرجوة لأهل البيت؟ بالرغم من التسلسل المنطقي نجد أن هذا الحائط من هذه الحجرة مصمت تماماً في الواقع ولا يوجد به فتحات (شكل ٣-٤). وهذا الحائط قامت بإنشائه اللجنة ولا سبيل في الوقت الراهن لمعرفة الحالة قبل تدخل اللجنة.

السؤال هنا إذا أردنا إعادة استخدام البيت والوصول مباشرة إلى الأدوار المختلفة عبر سلم واحد مستمر فلماذا لا يفتح باب في هذا الحائط؟ إن وجود هذا الباب سواء كان أصلياً أو مستحدثاً لن يضر الفكر المعماري للبيت في شيء بل يتناسب معه كما أشرنا سابقاً. ومن ثم نرى فتح هذا الباب أثناء عملية الترميم الحالية لحل مشكلة التقلع عبر فراغات البيت ومستوياته بسهولة في الاستخدام الجديد له (شكل رقم ٥).

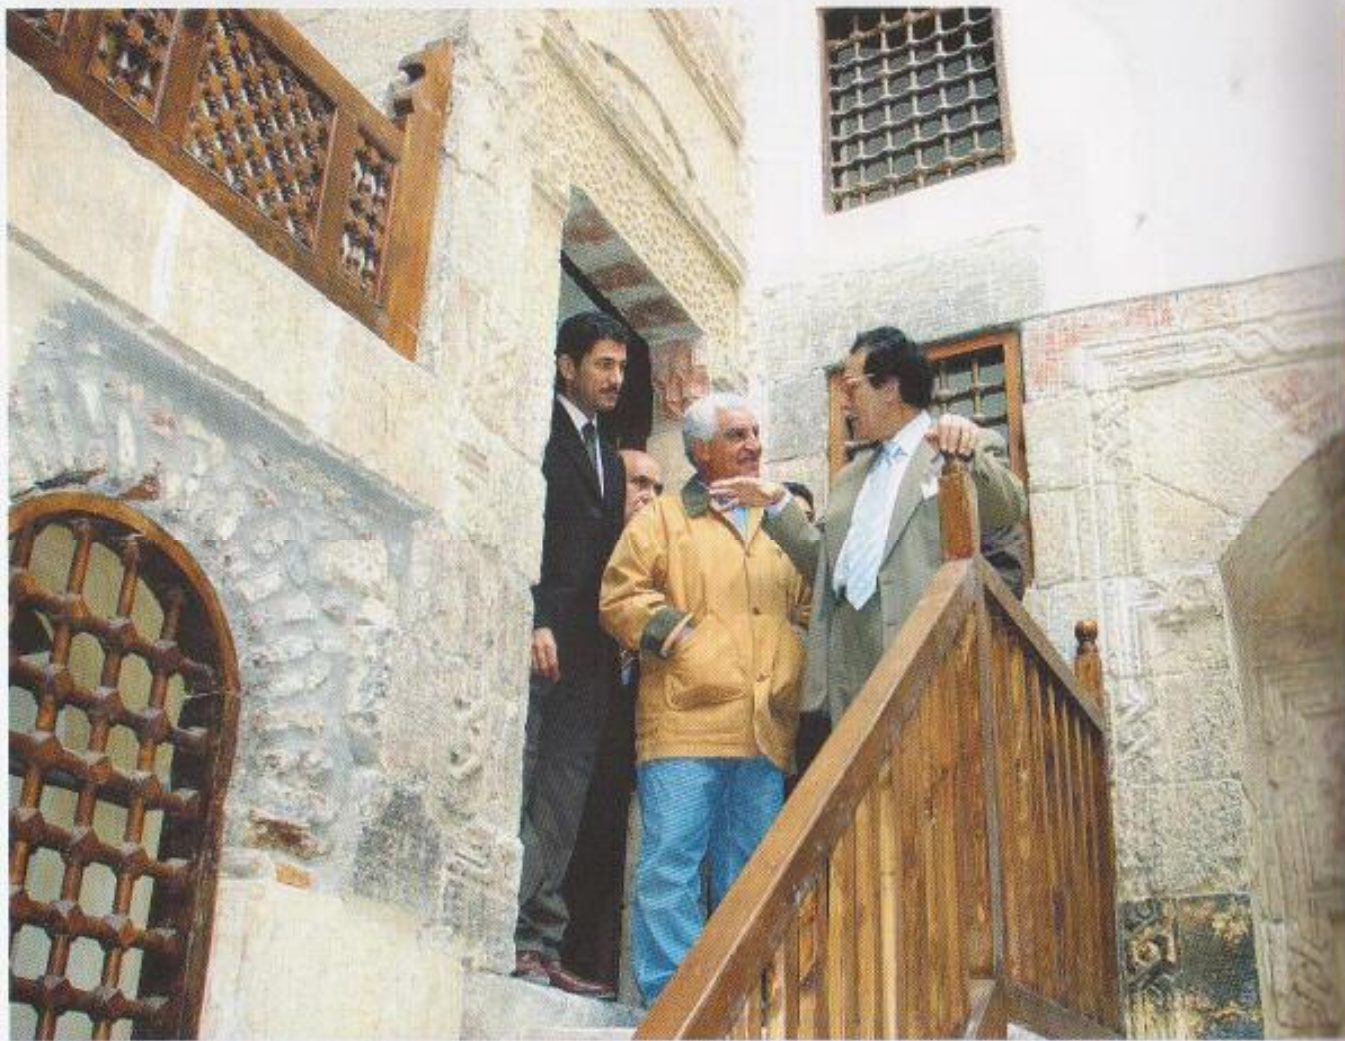
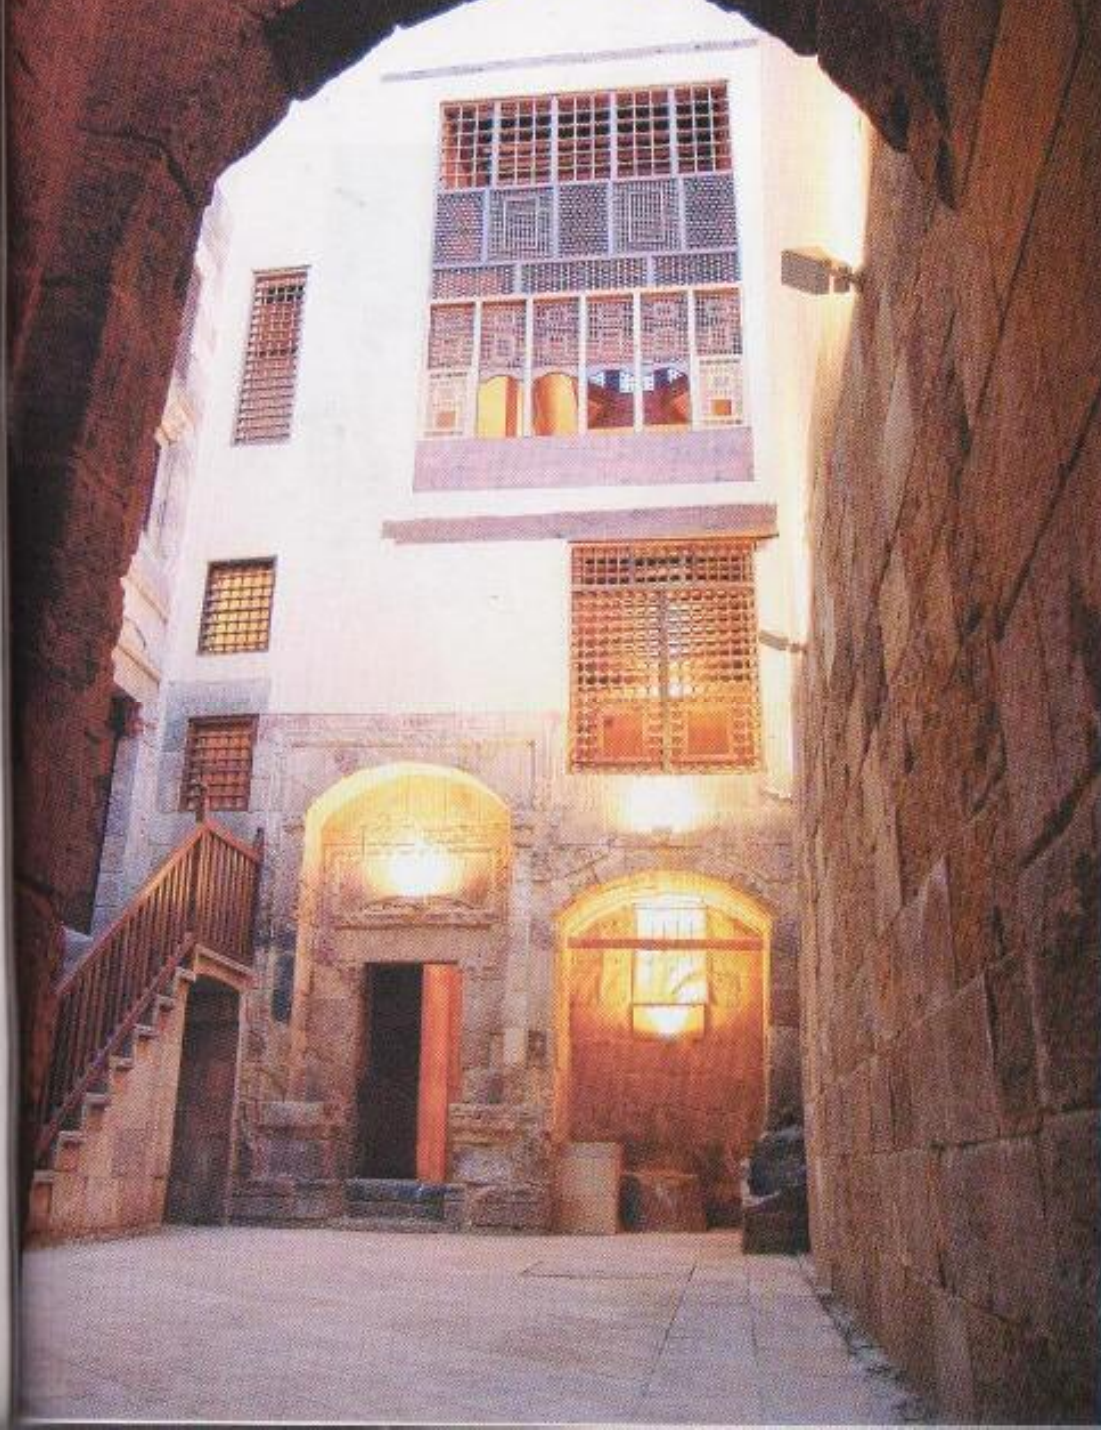
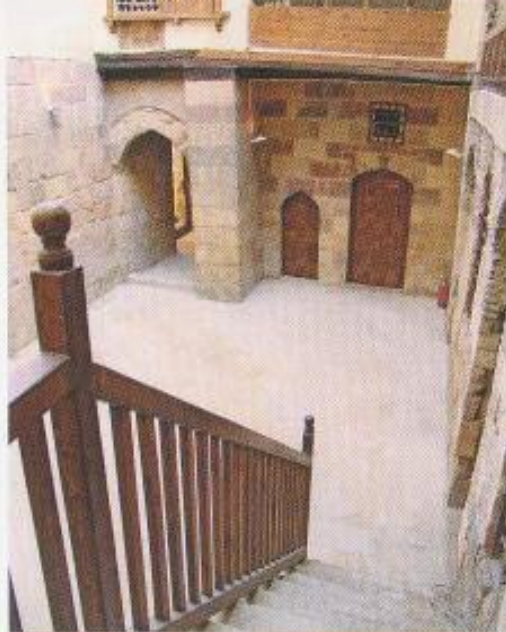
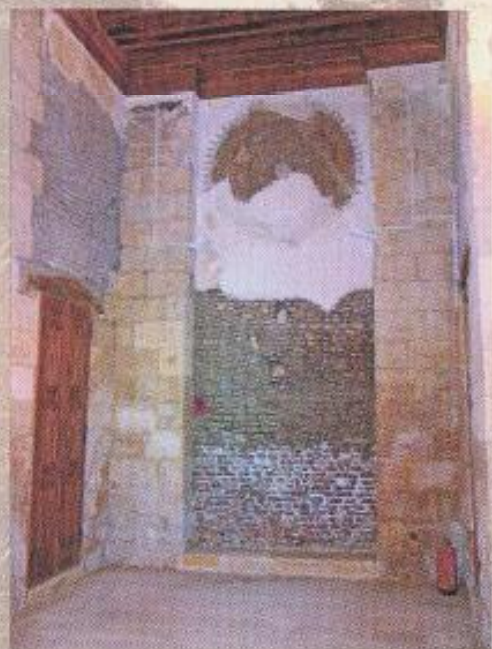
مناظر للقاعة السفلية بعد
الترميم وإعادة الإنشاء

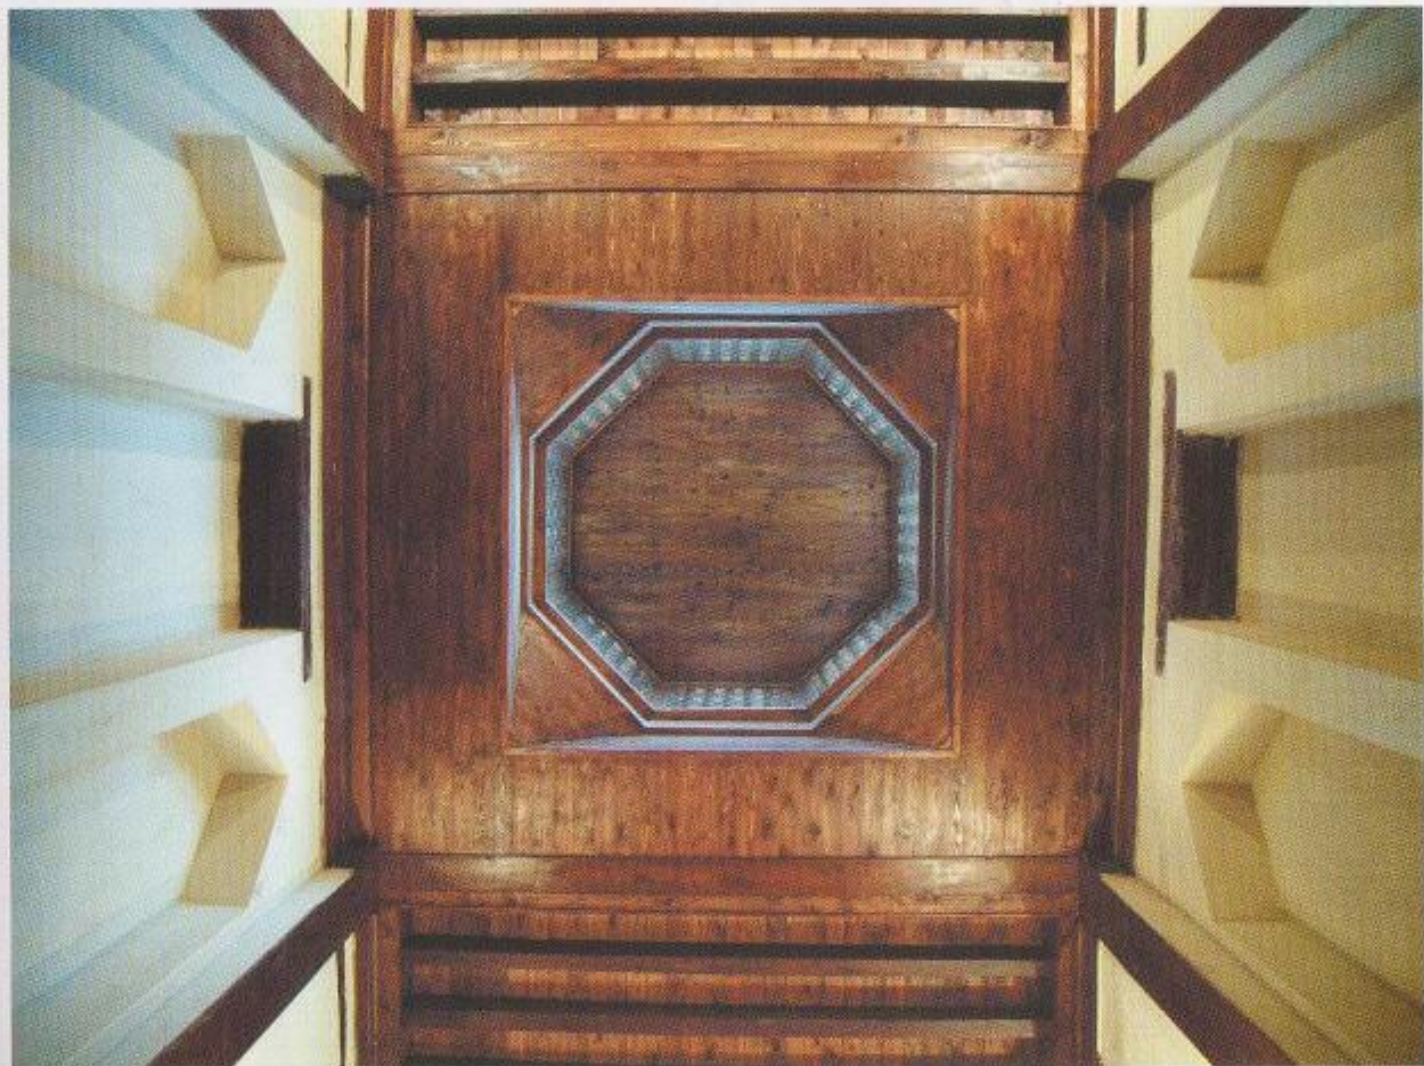
الشخشيخة من الداخل

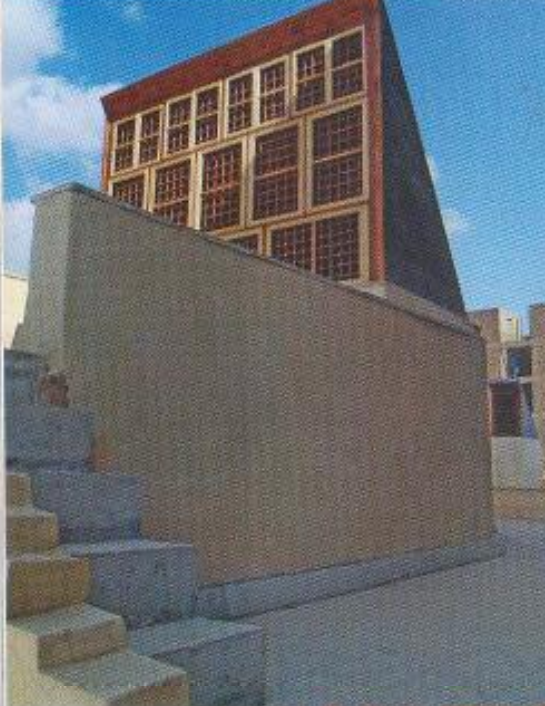
الشخشيخة والملقف من السطح

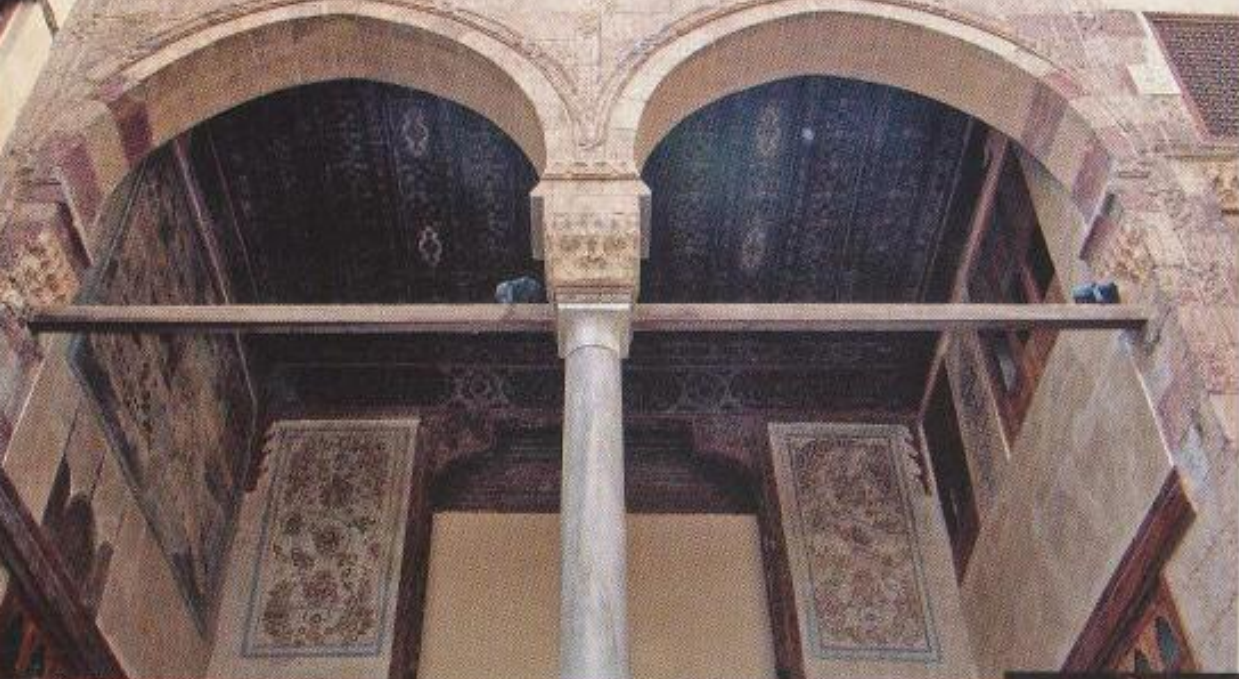
المشعد بعد الترميم

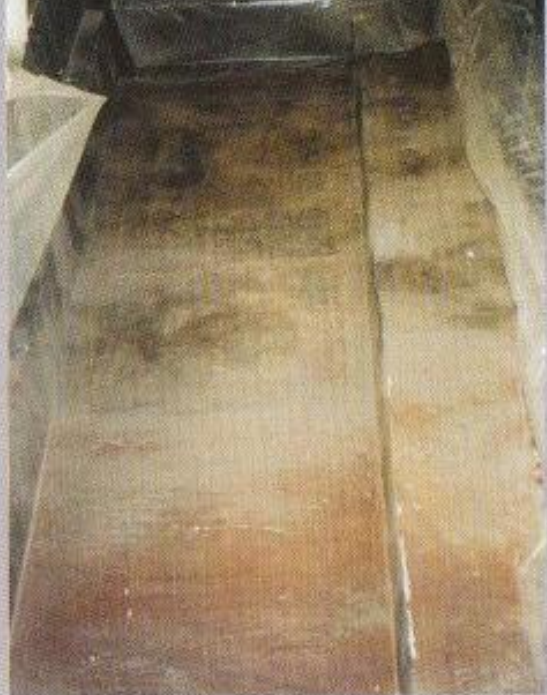
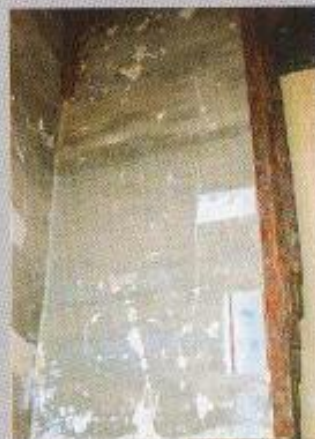
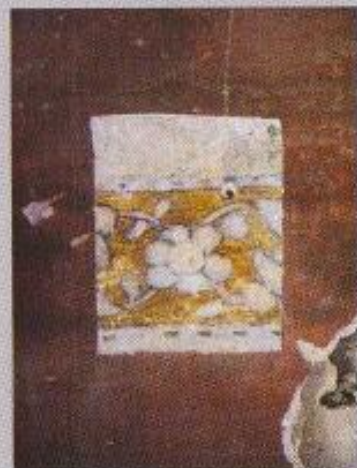
الرسوم الجدارية التي لم تنزع قبل الترميم

في الأعلى طبقات الجير التي كانت تغطي
استطاع الرسوم الجدارية وفي الأسفل إلى
اليمين الرسوم الجدارية المنزوعة في سناديق
وإلى اليسار عينة لإزالة طبقات الجير،

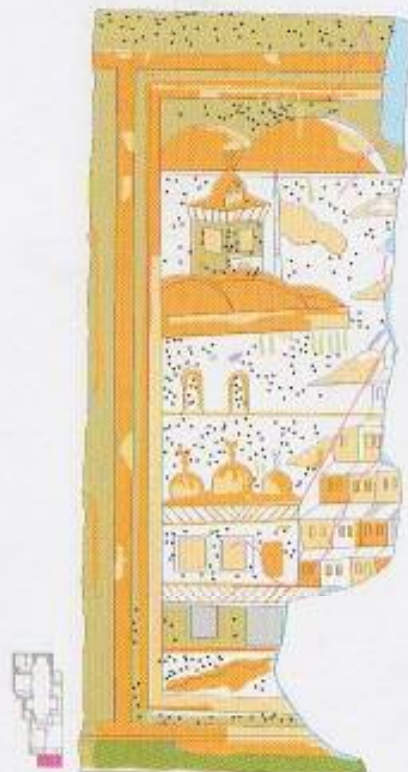
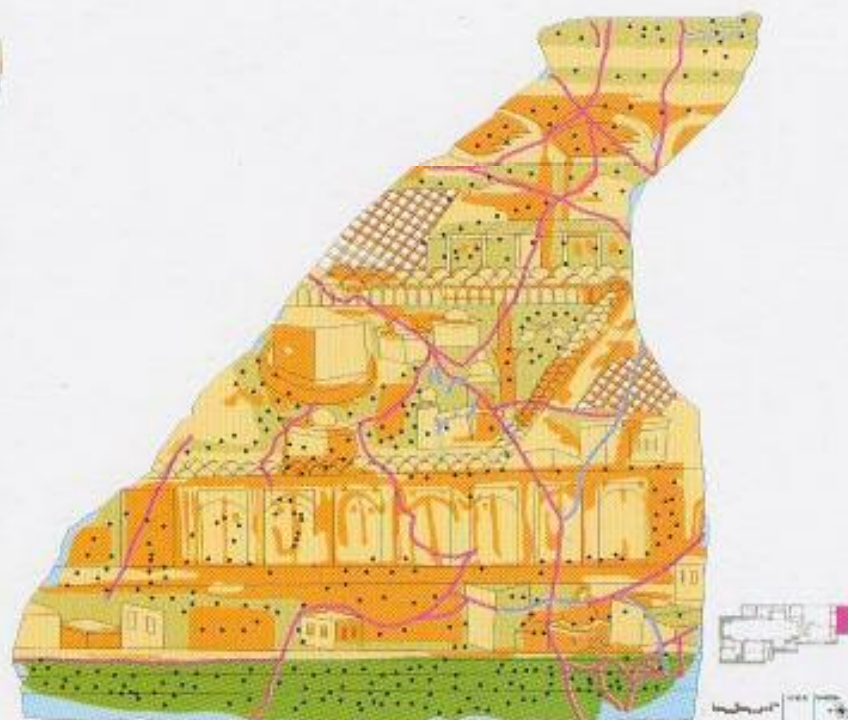
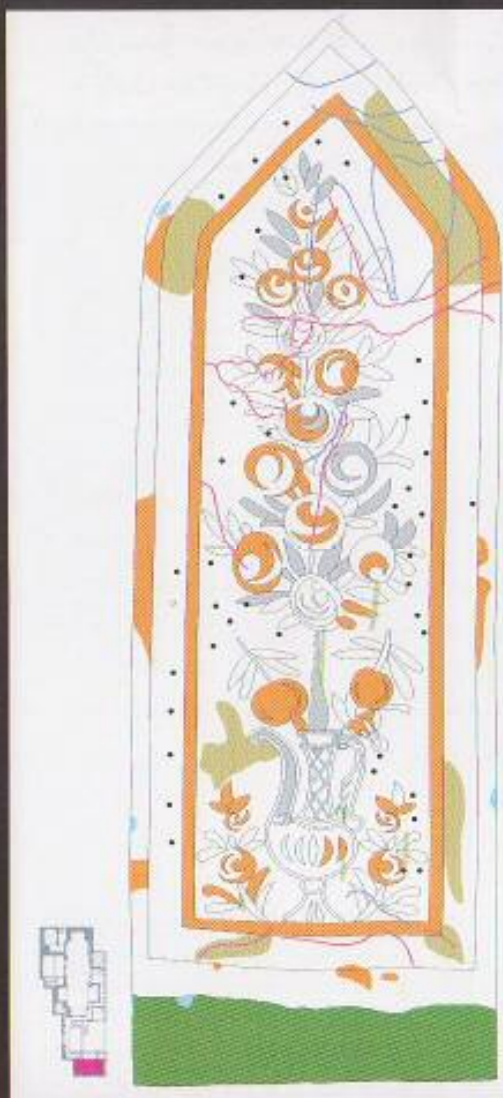
نماذج من التوثيق المعماري للرسوم
الجدارية موضحاً عليه مظاهر التلف بها

أجزاء مفقودة	
ألوان مفقودة	
حدود ولقوب	
ألوان مضافة	
خدوش و خدوش	
تاكل سطحى	
تسييل بالالوان	
تنقيير	
شروخ	
انفصالات

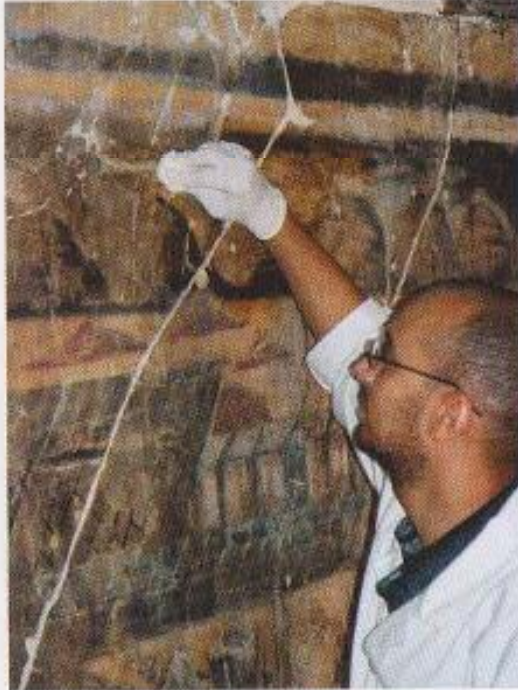
مراحل معالجة الرسوم الجدارية

أما الرسوم الجدارية بالمقعد الصيفي فقد تم الكشف عنها حيث كانت مغطاة تماما بطبقات من الجير نتيجة لتعديلات الأهالي وتمت الإزالة الميكانيكية لتلك الطبقات باستخدام المشاير والفرش الناعمة. ثم استخدام التنظيف الكيميائي لإزالة الاتساخات الصعبة وعمل الرتوش اللونية وأخيرا تم العزل النهائي لكافة مسطحات الرسوم الجدارية بالمنزل .
